Informe final de conservació - restauració

Pintures murals de diverses zones de l'interior de l'església de Sant Pere

Octubre de 2025

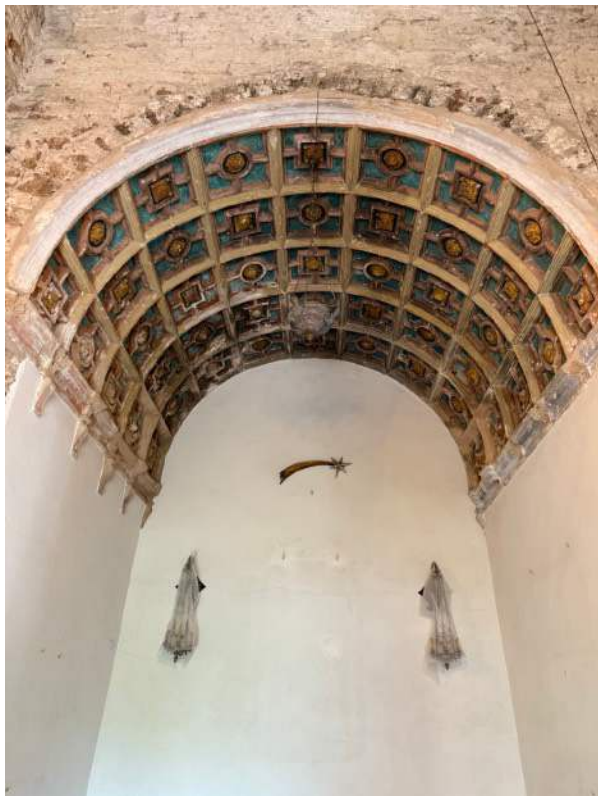
Imatge general de l'obra (abans de la intervenció).

L'estat de conservació del conjunt és molt dolent. La superposició de les dues capes de pintura fa que moltes zones es vegin tacades des de lluny, si bé en realitat és la combinació d'aquestes dues capes, en especial els fons blaus que presenten alteració cromàtica. Destaca, però, la presència de moltes taques d'humitat per filtracions des de la coberta que han deixat moltes superfícies enfosquides de manera irreversible, marcant escorrenties i taques generalitzades. D'altra banda, aquesta presència concentrada durant anys d'humitat també ha generat aixecaments generalitzats de la capa de preparació i de les capes pictòriques, fent que el conjunt presenti zones amb risc de despreniment de manera generalitzada, així com moltes pèrdues. Les mènsules de la dreta han desaparegut i molts morters on s'ha perdut la policromia presenten disgregació per aquest efecte de l'escolament continuat d'aigua.

L'estat de conservació del cassetonat és molt dolent, ja que ha patit greus alteracions que n'afecten el seu aspecte estètic i en comprometen la preservació futura. La principal causa de les degradacions ha sigut la filtració d'aigua per la coberta, un factor ja resolt amb anterioritat. Tot i això, les taques, aixecaments i disgregacions que es van produir persisteixen, en la majoria dels casos amb risc de desprendiments i pèrdues.

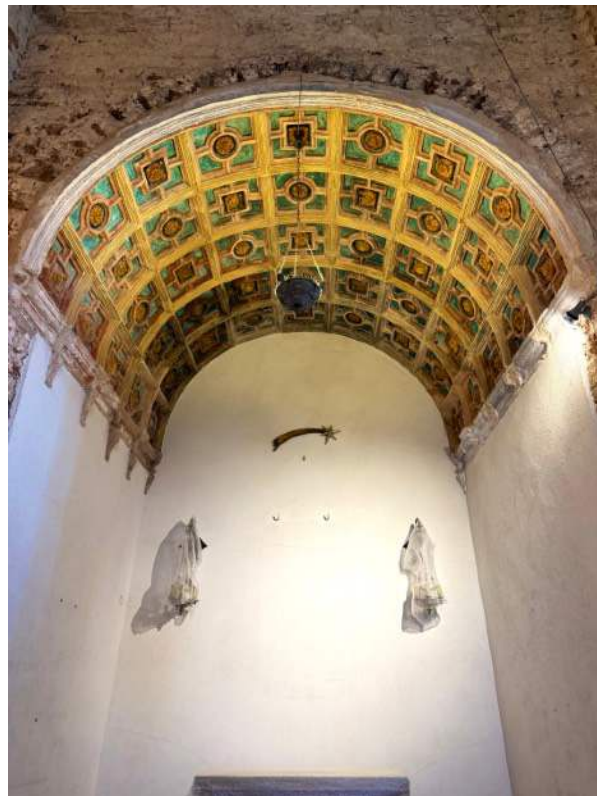
Imatge general de l'obra (després de la intervenció).

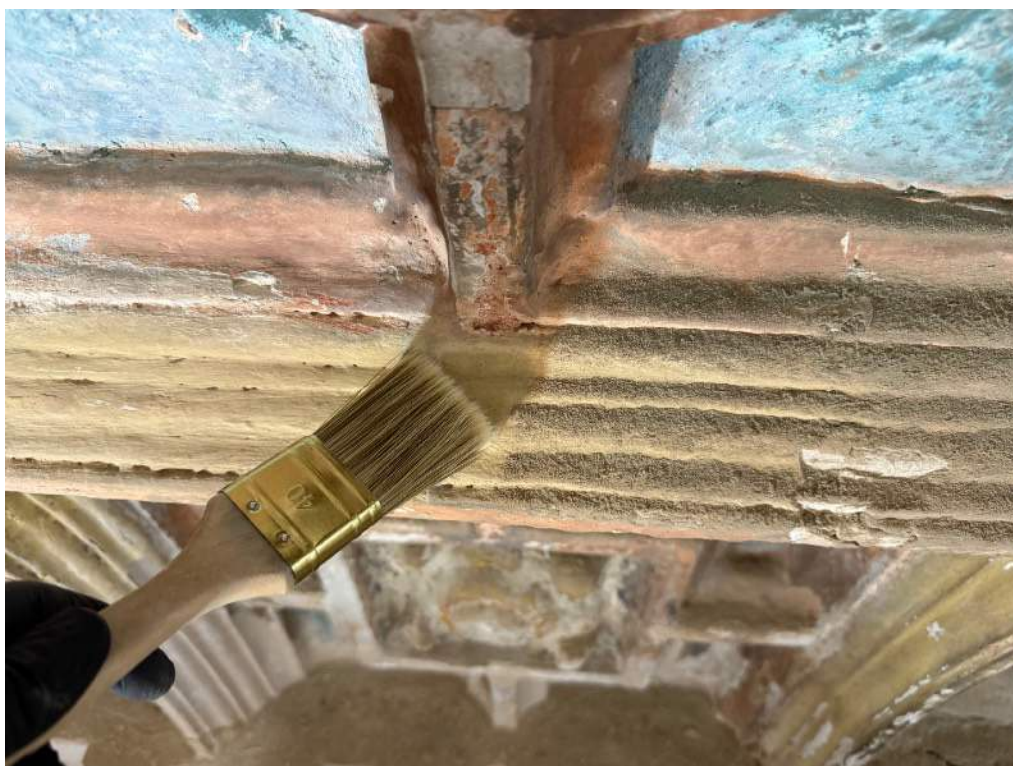
Detall durant el primer pas de neteja mecànica a paletina.

- Neteja mecànica en sec a pinzell per a l'extracció dels dipòsits superficials sense cohesió amb el suport, així com l'extracció de possibles materials afegits i dels materials impropis presents sobre la superfície. S'ha fet també neteja a punta de bisturí per a eliminar esquixades de ciments, presents sobretot a la zona de les cornises.

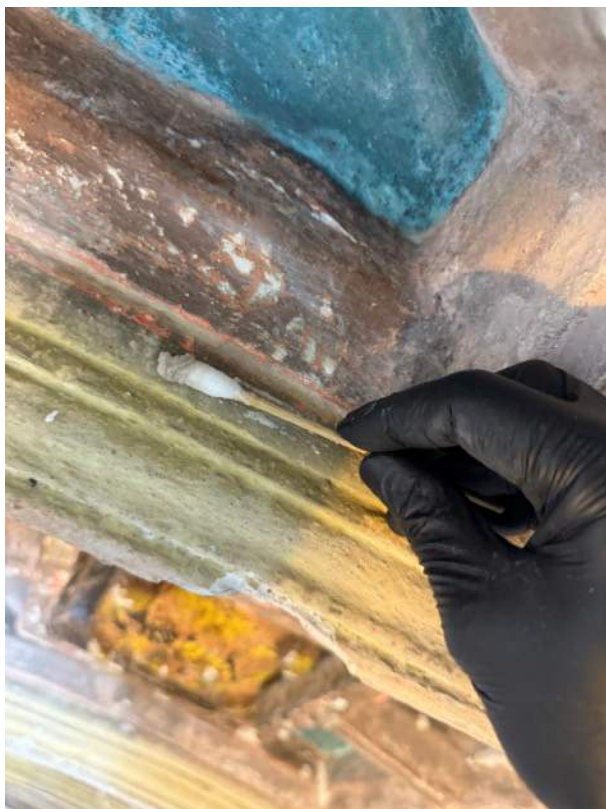
Detall durant el primer procés de neteja aquosa amb solucions tamponades del cassetonat.

- La neteja de la capa pictòrica s'ha fet amb solucions aquoses tamponades. S'ha fet una primera neteja generalitzada de tota la superfície del cassetonat amb una solució de citrat sòdic a l'1% a pH 5,5 aplicat amb hisops de cotó. Tot i això, aquesta neteja ha resultat molt superficial i no permetia retirar correctament la brutícia més adherida. És per això que s'ha complementat la neteja insistint a les zones més brutes amb una solució de citrat sòdic al 0,5% i DTPA a l'1% també a pH 5,5. Les taques d'humitat i les alteracions cromàtiques no s'han pogut retirar. S'han fet proves també amb sistemes mecànics (gomes d'esborrar, esponges Whisab®, esponges de fum, etc.) sense aconseguir millorar els resultats.

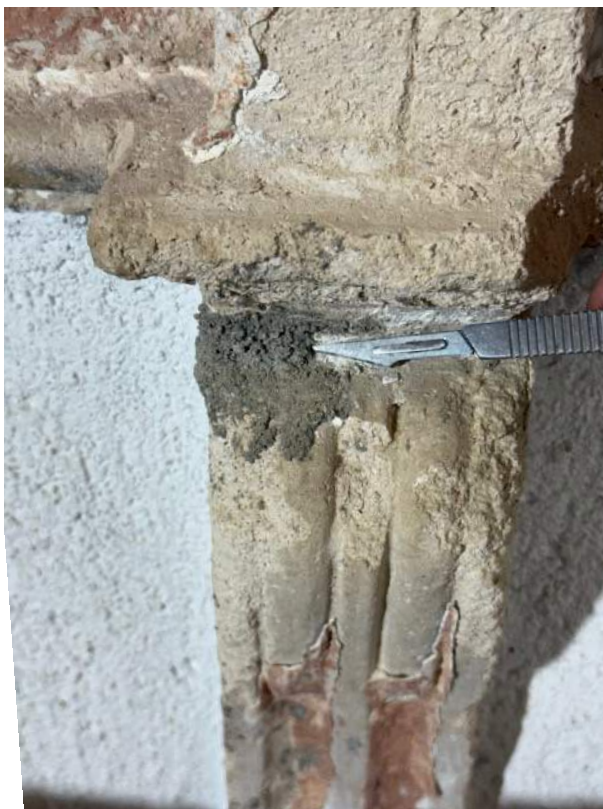
Detall durant l'extracció mecànica a punta de bisturí de restes de ciments presents en superfície.

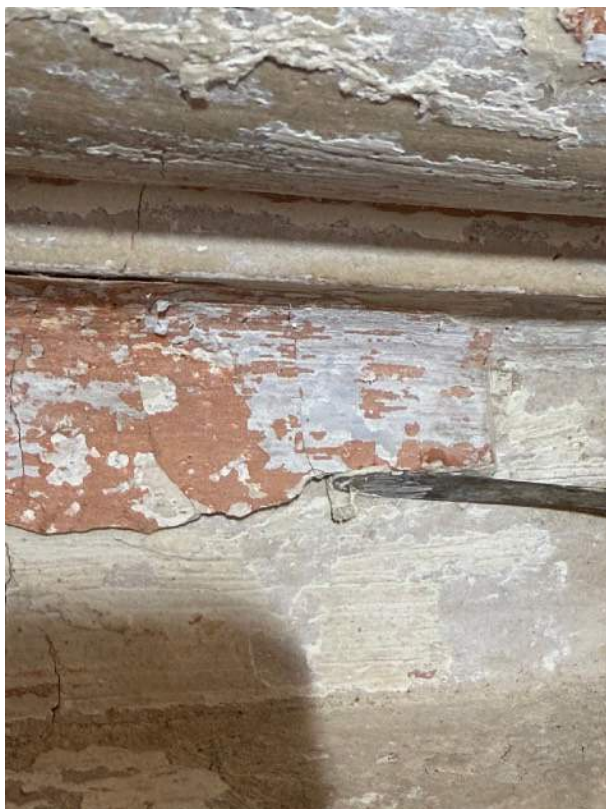
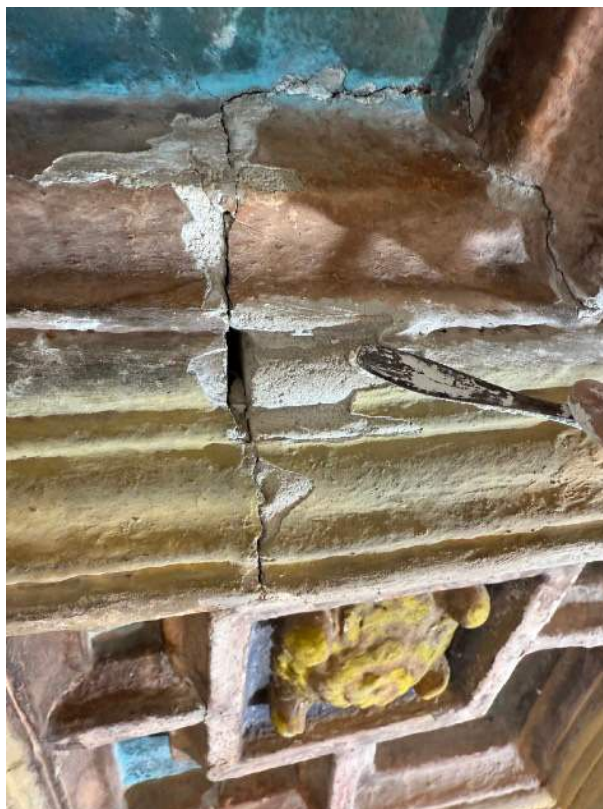
Detall durant la consolidació i reintegració de pèrdues amb estucs de tota la superfície.

En relació a la reintegració material s'han reintegrat gairebé totes les zones que presentaven pèrdues, ja que aquesta operació permetia donar solidesa als perímetres de les llacunes, que en general presentaven aixecaments i risc de despreniment. Hi ha hagut, doncs, una superfície important de reintegració material feta amb estuc Aquaplast® Standard. S'han tancat tots els forats, esquerdes i fissures, així com les llacunes de més o menys entitat. Tan sols s'ha valorat conservar les dues reintegracions dels encaixos dels retaules sense intervenir per tal que quedin com a evidència històrica.

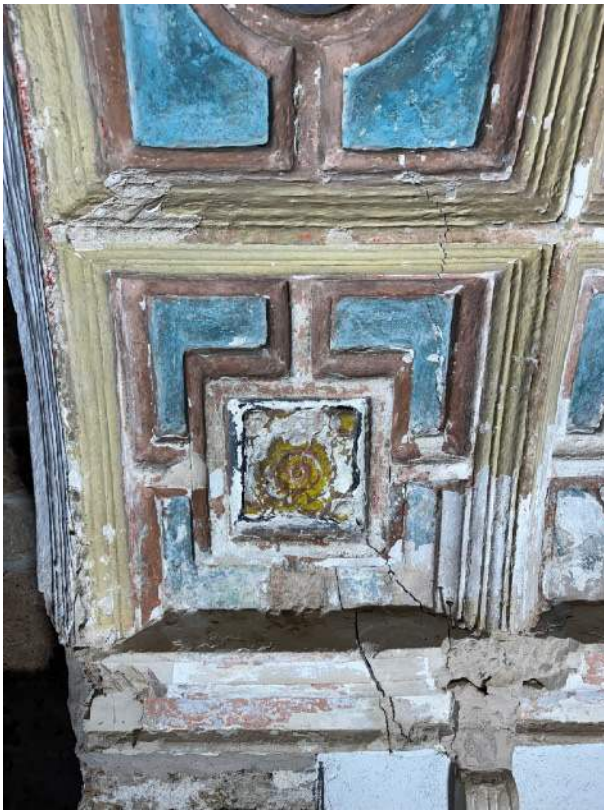
Detall d'un cassetó un cop efectuada la neteja superficial i la fixació de la capa pictòrica.

La capa pictòrica s'ha fixat amb cola d'esturió de CTS® al 4% en aigua desionitzada. Aplicada en fred i a pinzell a tota la superfície policromada resseguint-la acuradament. S'ha optat per aquesta opció més generalitzada ja que la policromia es trobava en general força pulverulent, en un espai sense climatitzar i de molt difícil accés, de manera que hem considerat que era una mesura necessària per tal de garantir-ne la preservació a llarg termini.

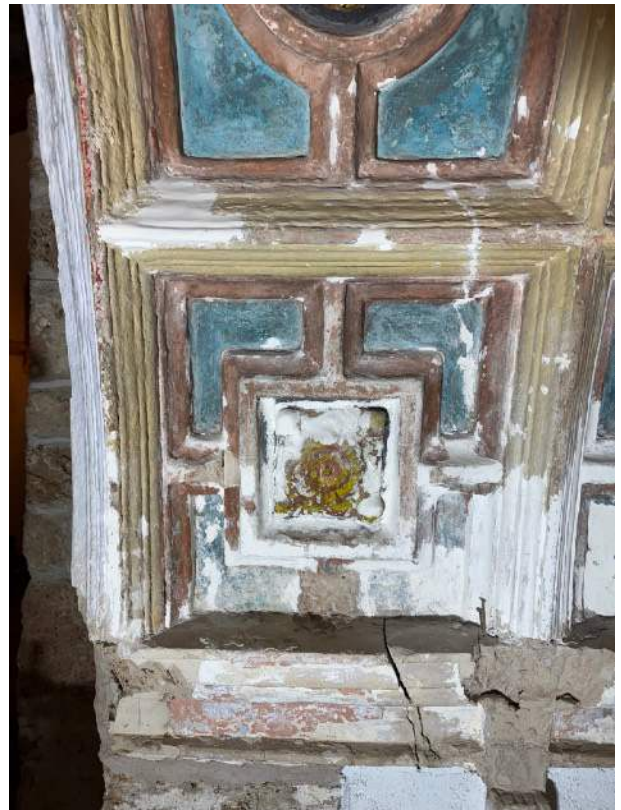
Detall del mateix cassetó després d'haver efectuat la reintegració material de pèrdues.

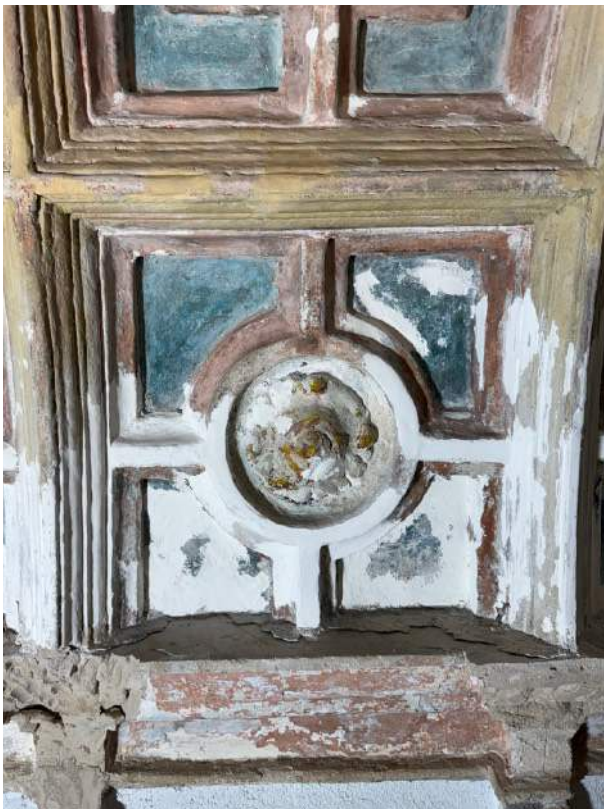
Detall d'un cassetó un cop efectuada la reintegració material de les pèrdues amb estucs.

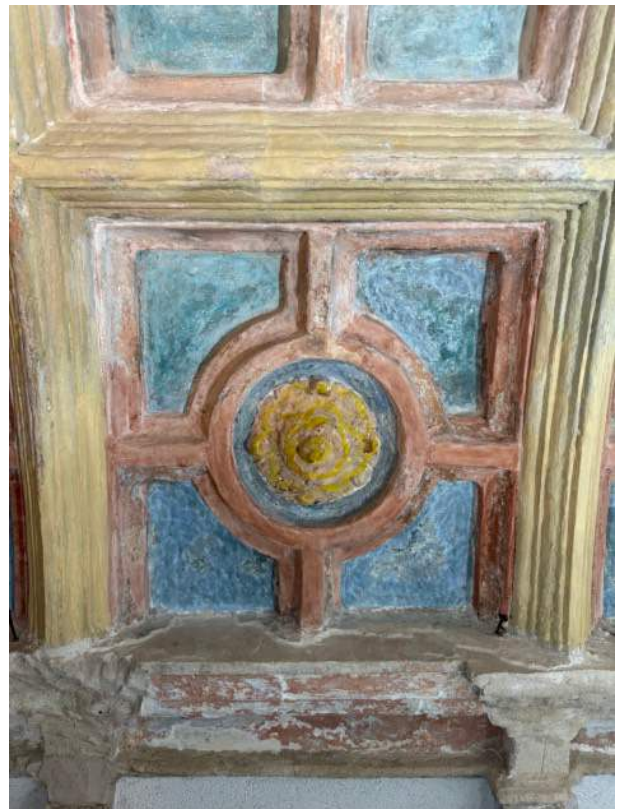
Detall del mateix cassetó després d'haver efectuat la reintegració cromàtica de les pèrdues.

A nivell cromàtic, s'han reintegrat totes les zones estucades amb pintures acríliques i aquarel·les amb la intenció d'entonar en el conjunt degradat. L'objectiu no ha sigut recuperar un sostre immaculat, sinó integrar les pèrdues en la degradació general per aconseguir una imatge de conjunt harmònica.

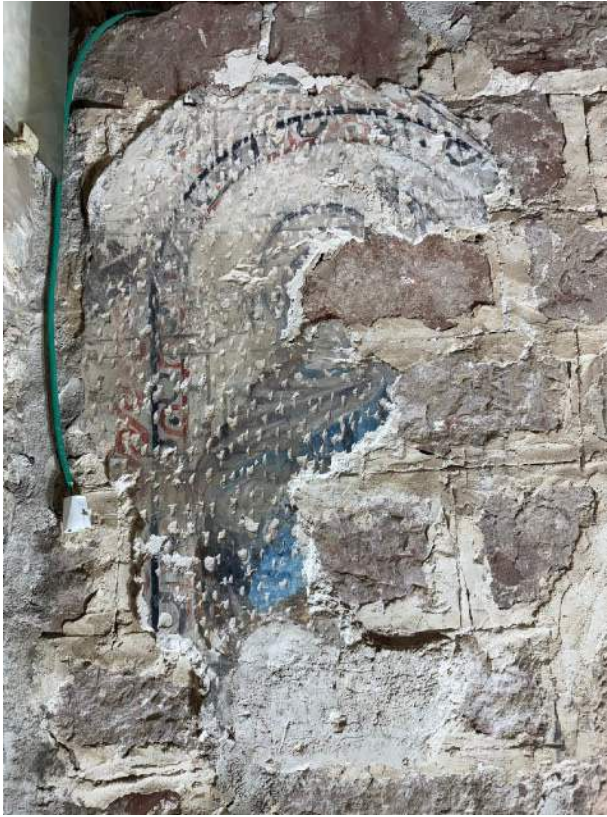
Imatge general de l'obra (abans de la intervenció).

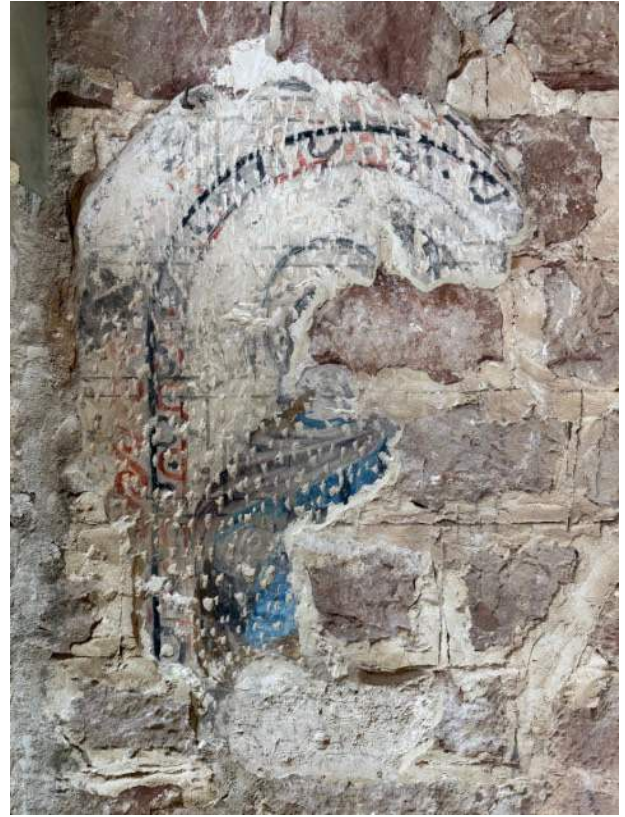
Imatge general de l'obra (després de la intervenció).

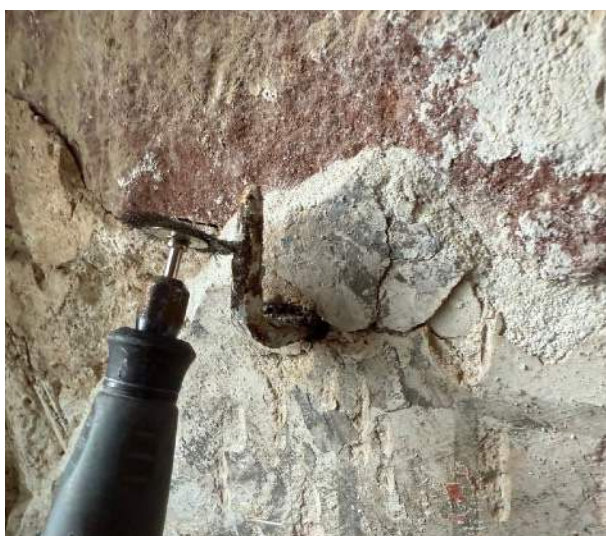
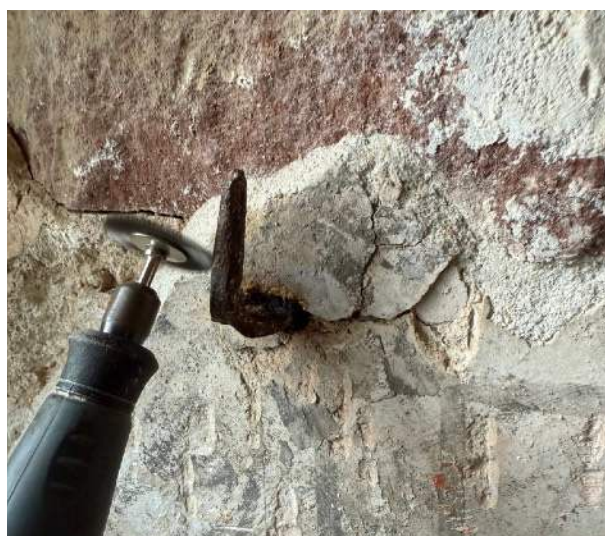
Tota la superfície de l'obra es troba repicada, la capa pictòrica lleugerament pulverulent en algunes àrees, aixecaments puntuals i un cert risc de separació de la capa de preparació del mur per la manca d'adhesió entre les diverses capes amb la formació de bosses d'aire. Hi ha algun forat, esquerdes i fissures puntuals. Ratllades i lletres incises. Destaca la presència d'un element metàl·lic que genera tensions i fissures.

Imatge de detall durant el procés de neteja mecànica de l'element metàl·lic (abans).

Imatge de detall durant el procés de neteja mecànica de l'element metàl·lic (després).

L'element metàl·lic s'ha netejat amb micromotor Dremel® amb raspalls metàl·lics per tal d'extreure la corrosió, s'ha passivat amb una dissolució d'àcid tànnic al 4% en etanol i s'ha protegit amb Paraloid® B72 al 8% en acetona.

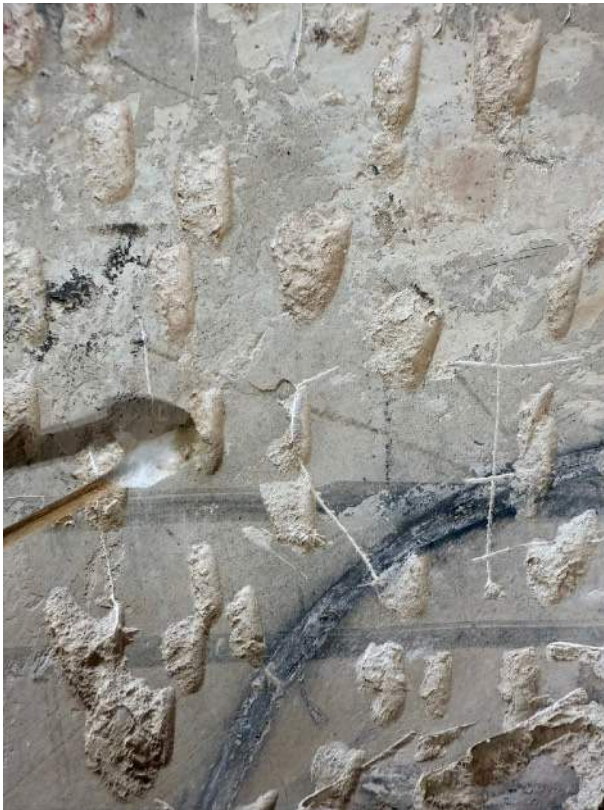
Imatge de detall durant el procés de neteja aquosa amb solucions tamponades.

En base a unes proves de neteja, s'ha efectuat una neteja aquosa de tota la superfície de morter amb una solució aquosa de citrat sòdic al 0,5% a pH 5,5 per a l'eliminació de dipòsits més adherits i brutícia acumulada, de naturalesa inorgànica i que feia que la superfície tingués un aspecte més aviat marronós.

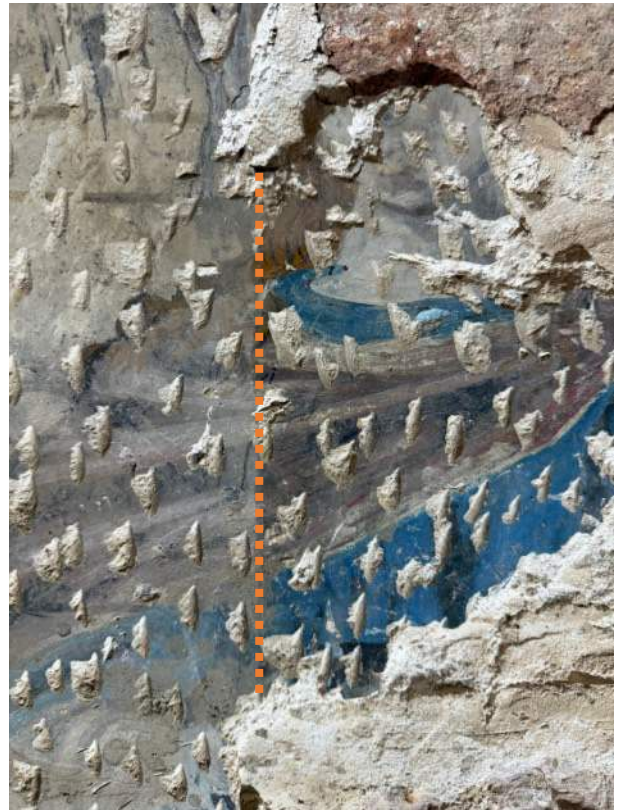
Imatge de detall d'una àrea (dreta) durant el procés de neteja aquosa.

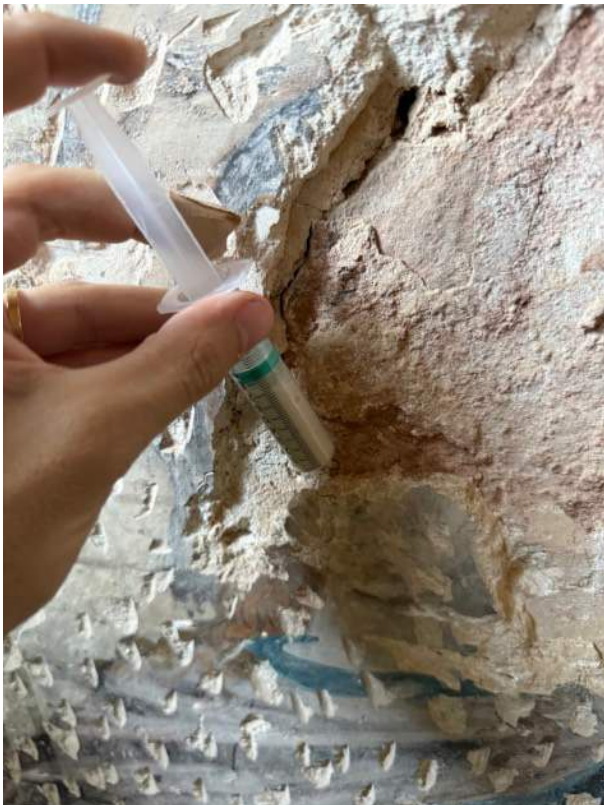
Imatge de detall durant el procés d'injecció de morters per a la consolidació de bosses d'aire.

Les bosses d'aire s'han consolidat mitjançant injecció d'una mescla de calç hidràulica natural Saint Astier® NHL 3,5 i pedra tosca micronitzada en una proporció 2:1 prèvia humectació amb solució hidroalcohòlica.

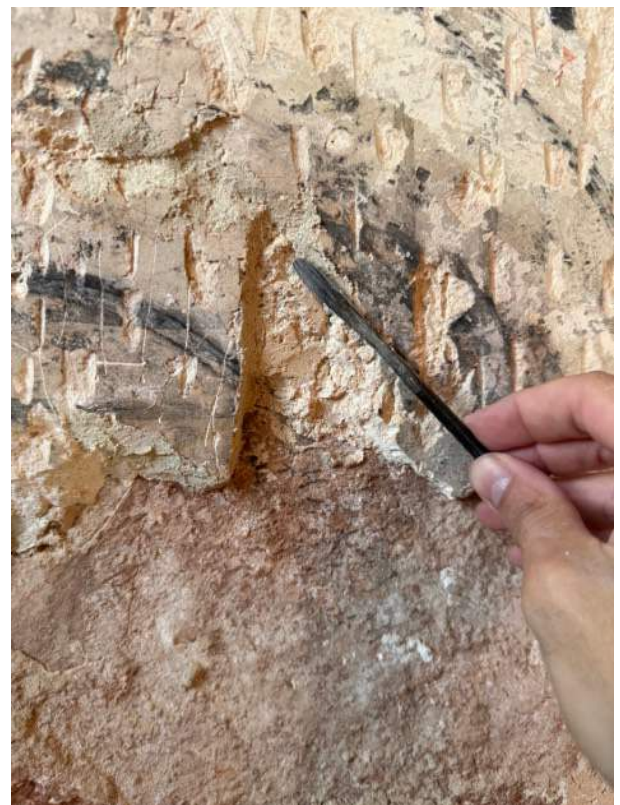
Imatge de detall durant el procés de bisellat amb morter de calç del perímetre de morter conservat.

El fragment de morter i capa de preparació conservats s'han bisellat per tal de donar més solidesa a la policromia conservada. S'ha fet amb un morter de calç hidràulica natural Saint Astier® NHL 3,5 en proporció 1:3 amb una mescla d'àrids de *giallo oro* 000 (1), sílice (2) i pols de marbre blanc (3). L'acabat del morter ha sigut esponjat per tal de fer vibrar les partícules d'àrids.

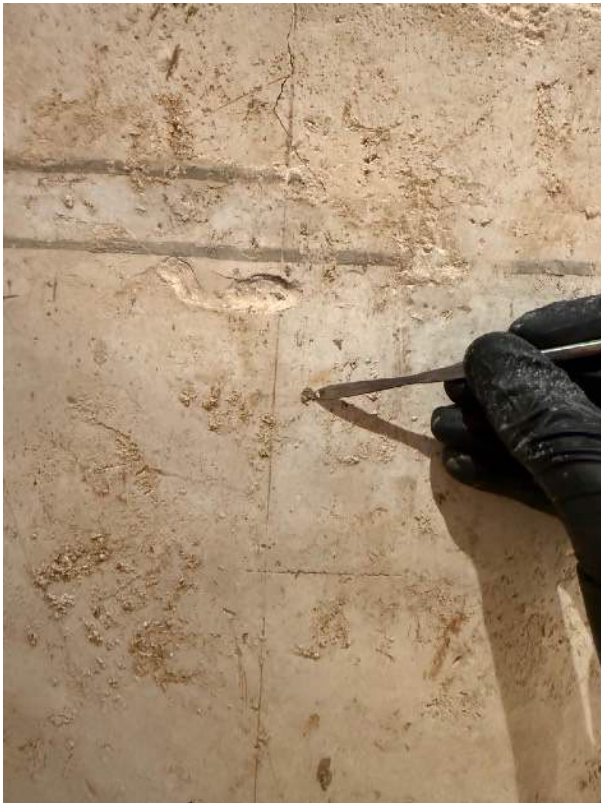
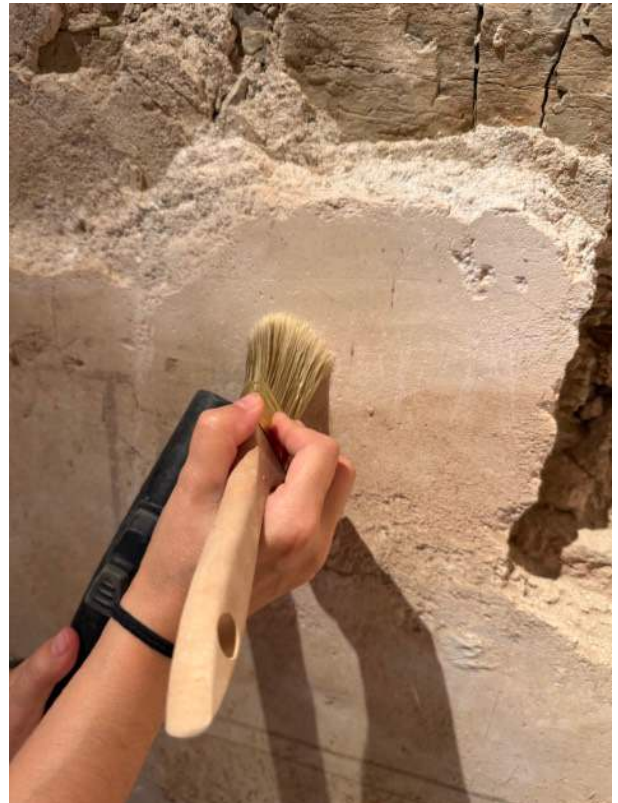
Imatge de detall durant el procés de neteja mecànica de la superfície de morter.

La intervenció s'ha iniciat amb una neteja mecànica superficial amb paletina suau i pinzell per a l'eliminació de dipòsits superficials sense cohesió amb l'obra. Acumulacions de pols, teranyines i altres tipus de partícules aerovagants.

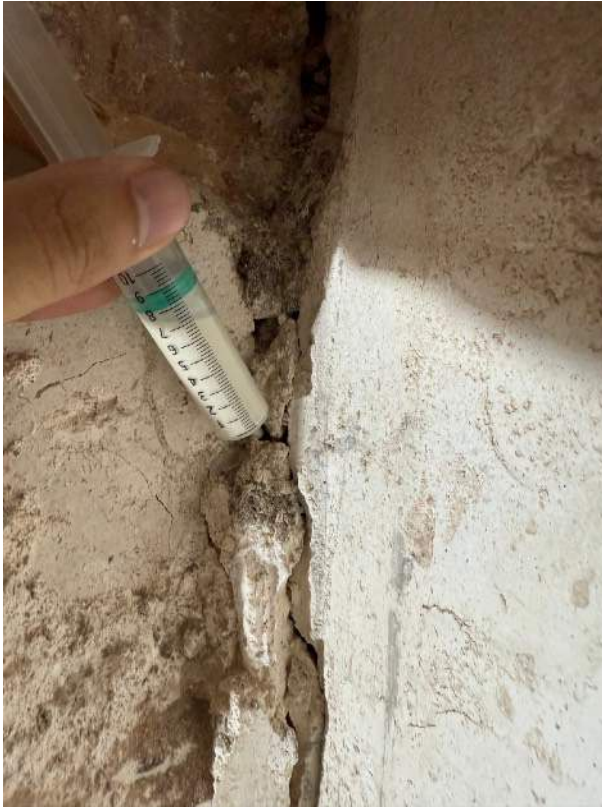
Imatge de detall durant el procés d'injecció de morters per a la consolidació de bosses d'aire.

Les bosses d'aire s'han consolidat mitjançant injecció d'una mescla de calç hidràulica natural Saint Astier® NHL 3,5 i pedra tosca micronitzada en una proporció 2:1 prèvia humectació amb solució hidroalcohòlica.

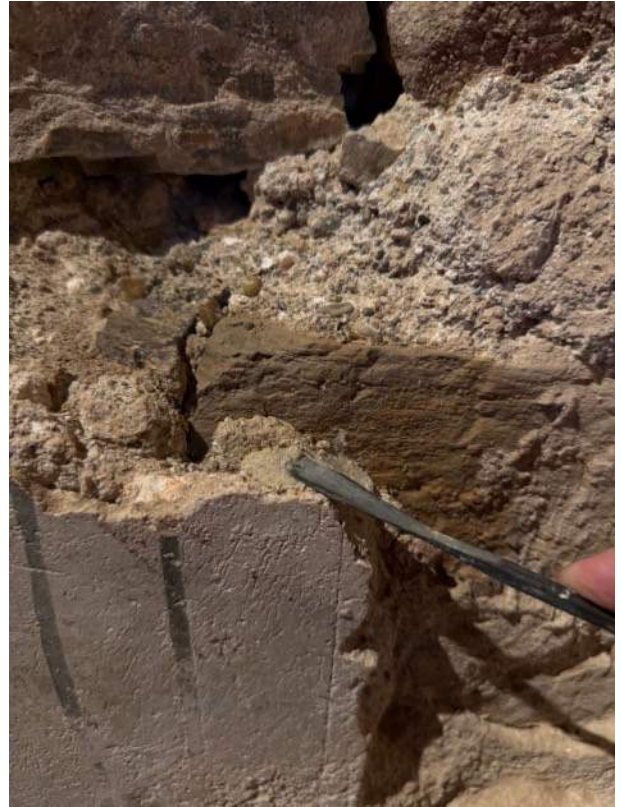
Imatge de detall durant el procés de bisellat amb morter de calç del perímetre de morter conservat.

El morter i capa de preparació conservats s'han bisellat per tal de donar més solidesa a la policromia conservada. S'ha fet amb un morter de calç hidràulica natural Saint Astier® NHL 3,5 en proporció 1:3 amb una mescla d'àrids a parts iguals de sorra rentada de riu, sílice i pols de marbre blanc. L'acabat del morter ha sigut esponjat per tal de fer vibrar les partícules d'àrids.

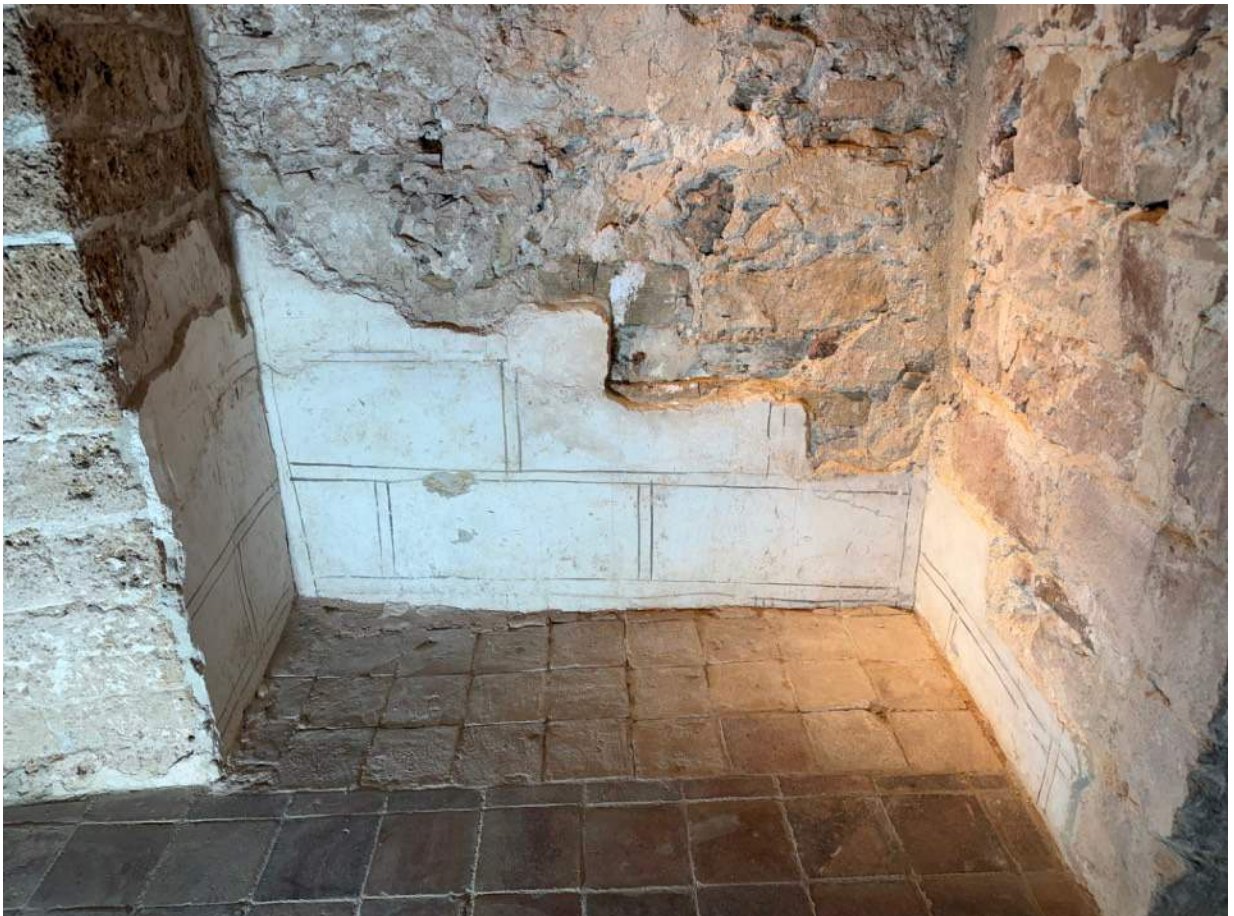
Imatge general després del procés de conservació.

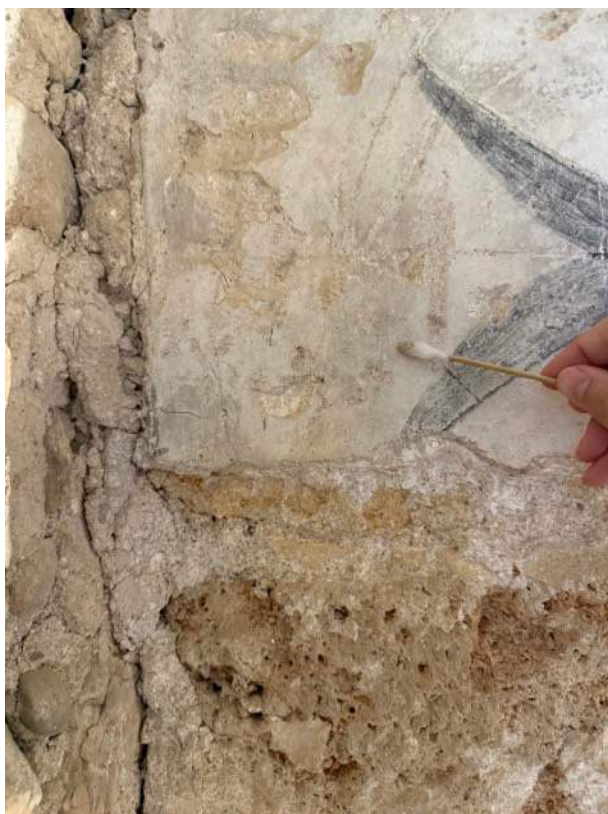
Imatge de detall durant el procés de neteja aquosa de la superfície de morter.

En base a unes proves de neteja, s'ha efectuat una neteja aquosa de tota la superfície de morter amb una solució aquosa de citrat sòdic a l'1% a pH 6,5 per a l'eliminació de dipòsits més adherits i brutícia acumulada, de naturalesa inorgànica i que enfosquia la superfície. La capa pictòrica, al trobar-se força delicada i pulverulent, no s'ha netejat amb aquest sistema i s'ha hagut de ser selectiu per tal d'evitar-la.

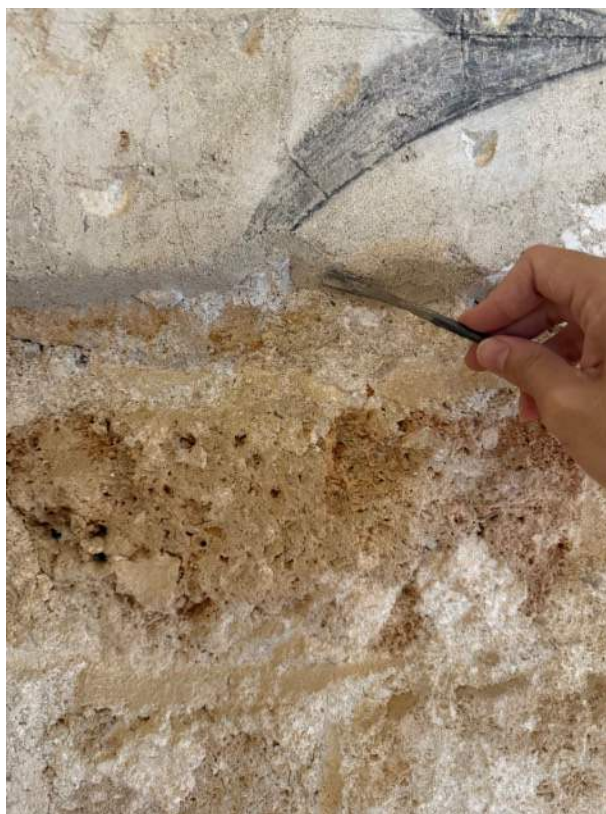
Imatge de detall durant el procés de bisellat amb morter de calç del perímetre de morter conservat.

El fragment de morter i capa de preparació conservats s'han bisellat per tal de donar més solidesa a la policromia conservada. S'ha fet amb un morter de calç hidràulica natural Saint Astier® NHL 3,5 en proporció 1:3 amb una mescla d'àrids a parts iguals de sorra rentada de riu, sílice i pols de marbre blanc. L'acabat del morter ha sigut esponjat per tal de fer vibrar les partícules d'àrids.
